原资阳虹光塑剂有限公司地块 土壤污染状况初步调查报告

编制单位：四川中衡检测技术有限公司

二〇二一年三月

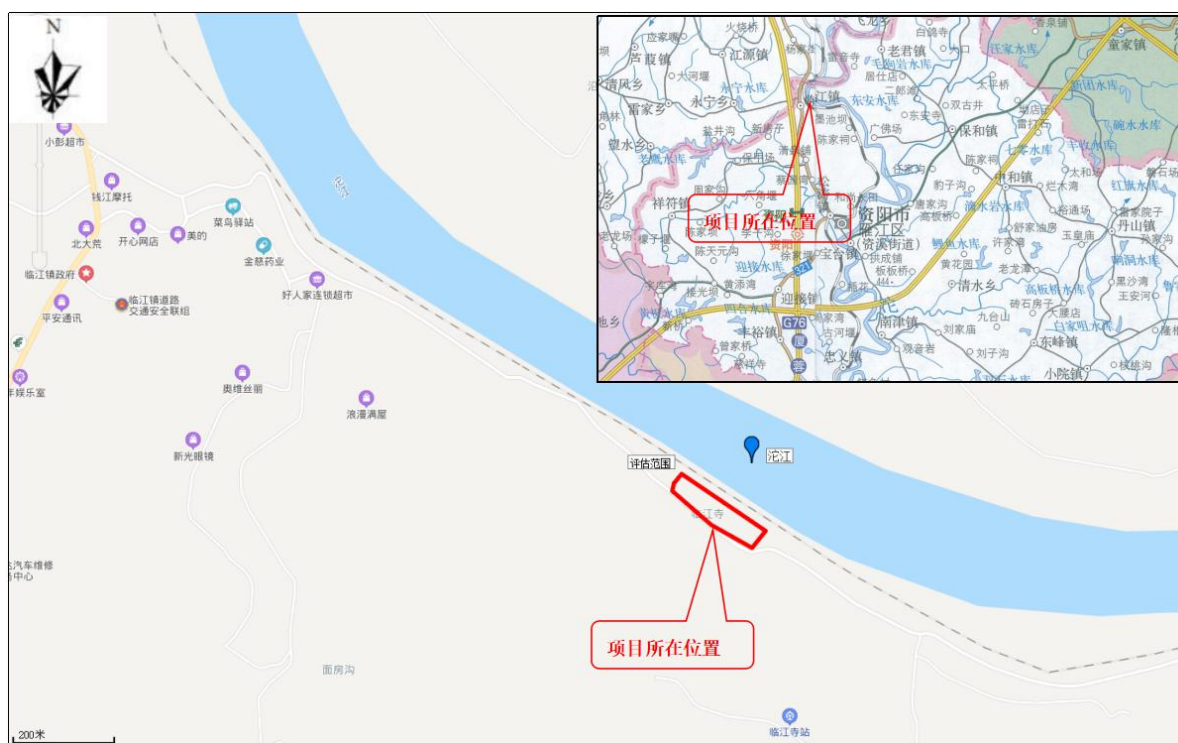
图 2.1-1 调查地块所在地理位置图

本次土壤污染状况调查评估地块位于资阳市雁江区临江镇高柏村十二社（临江镇火车站），占地面积共计 9648m²，本项目中心坐标：N104.623066°，E30.221097°。北及东北侧紧邻沱江，距沱江 25 米，属于河谷区。评价区域地理位置图见图 2.1-1。

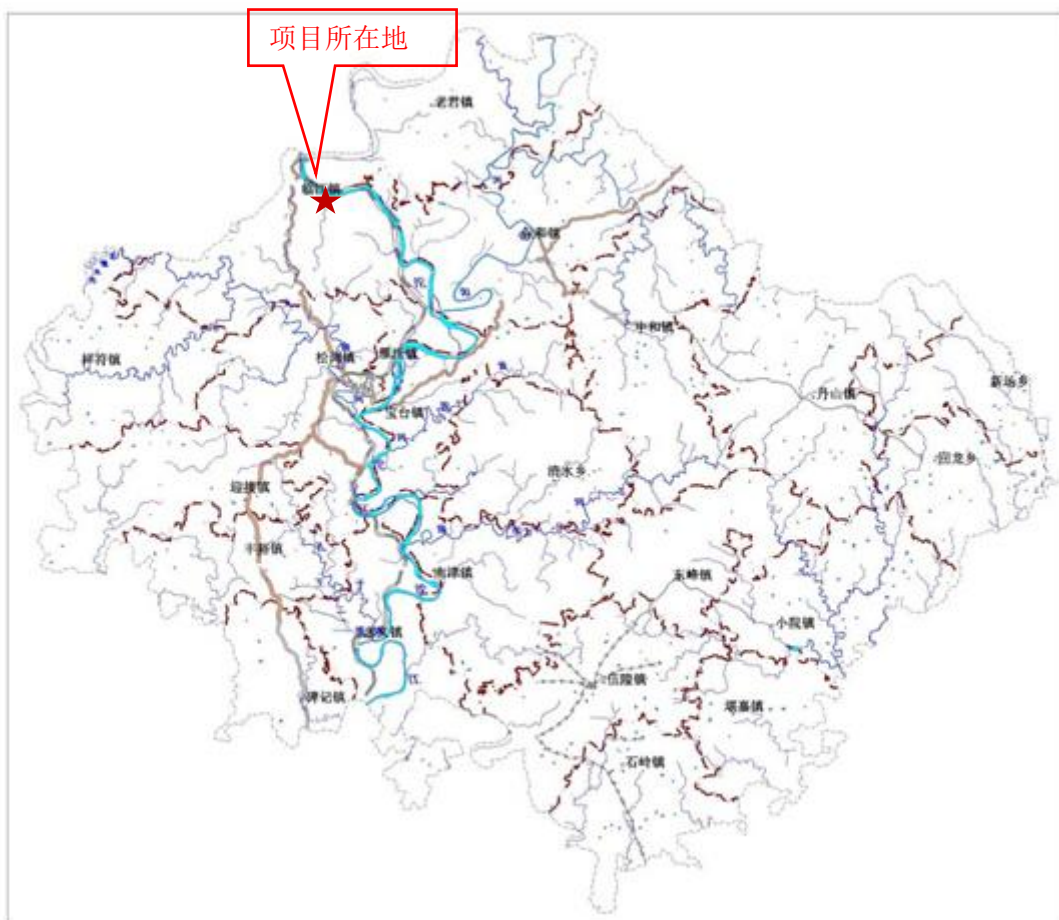
图 2.2-3 雁江区水系分布图

雁江区境内河流均属沱江水系，沱江将区境划分为沱东、沱西两部分。沱东地区的河流自北向南流入沱江，沱西地区的河流大部分由南向北流入沱江（图 2.2-3）。

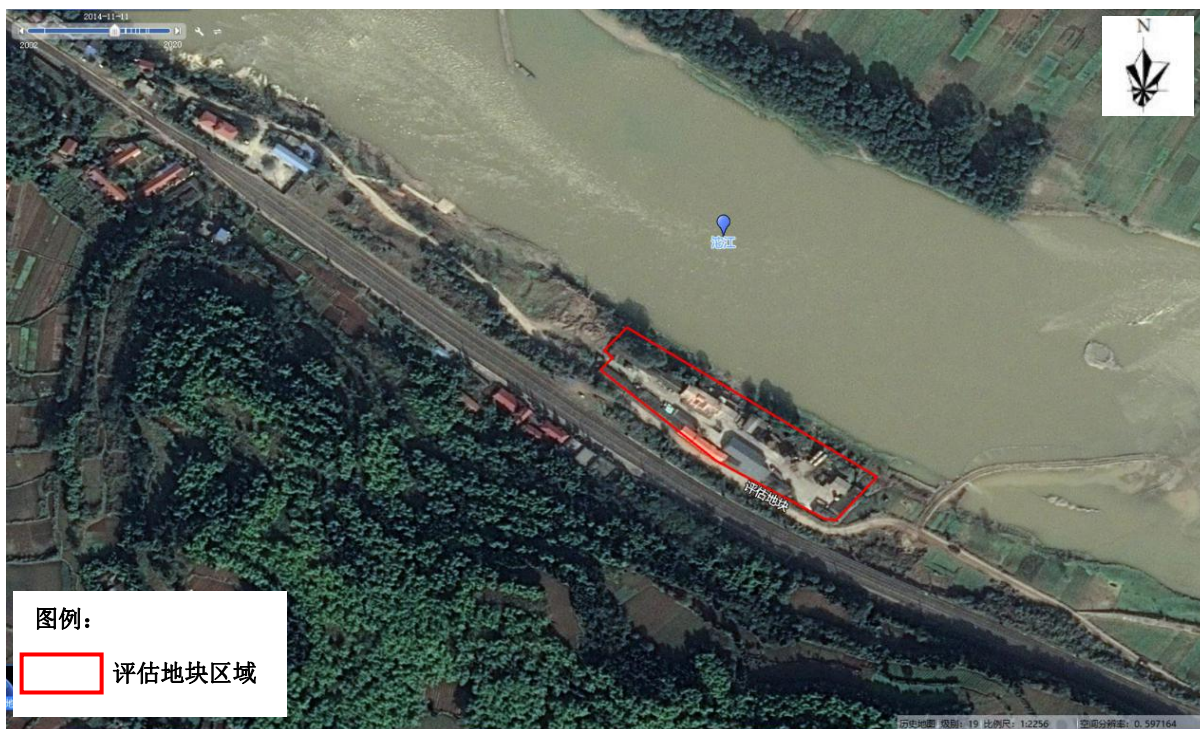
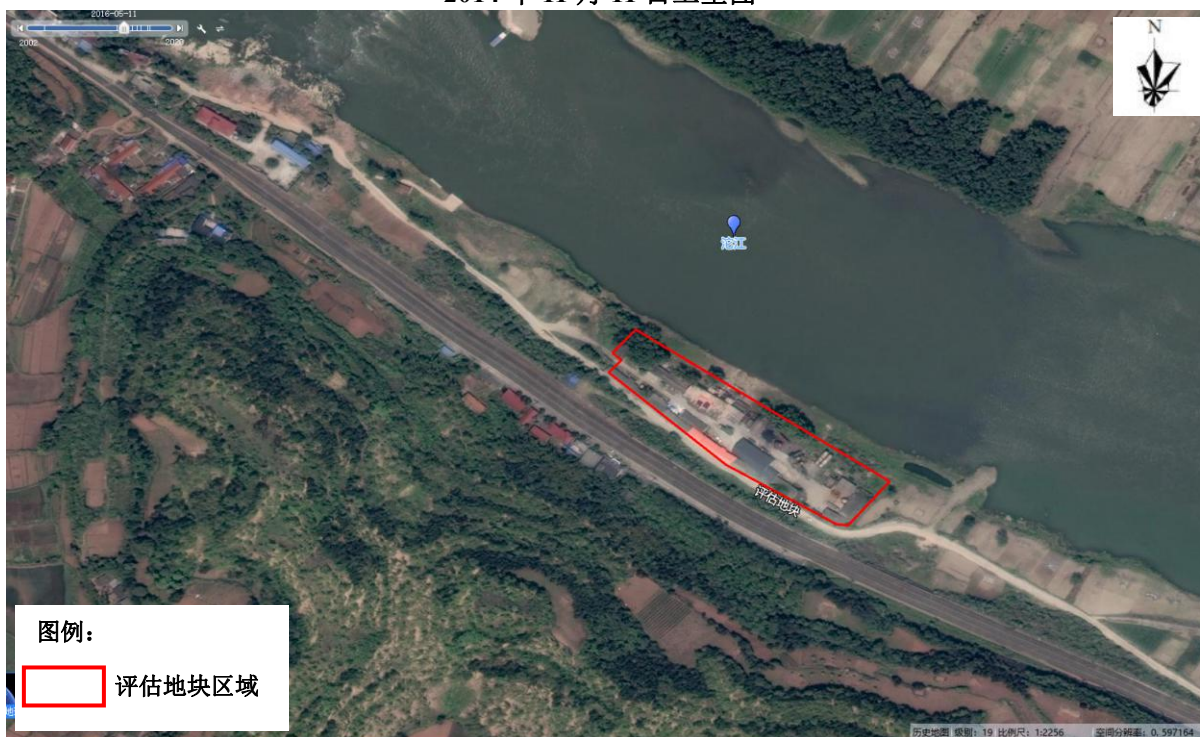
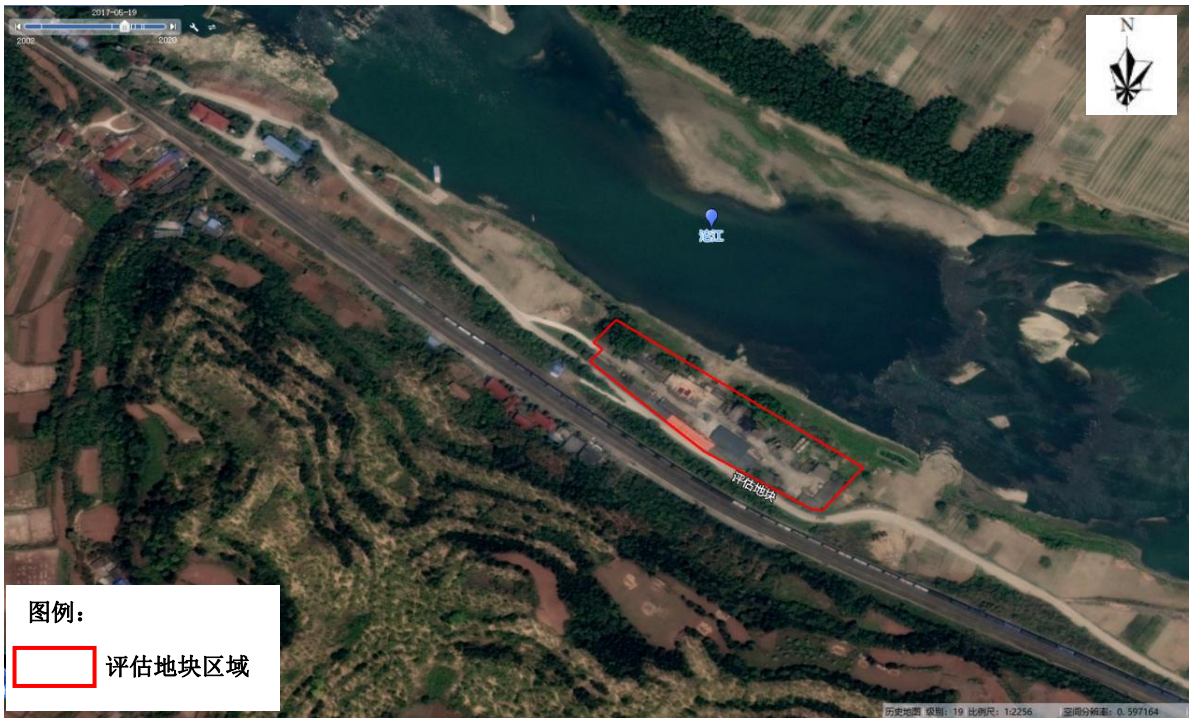
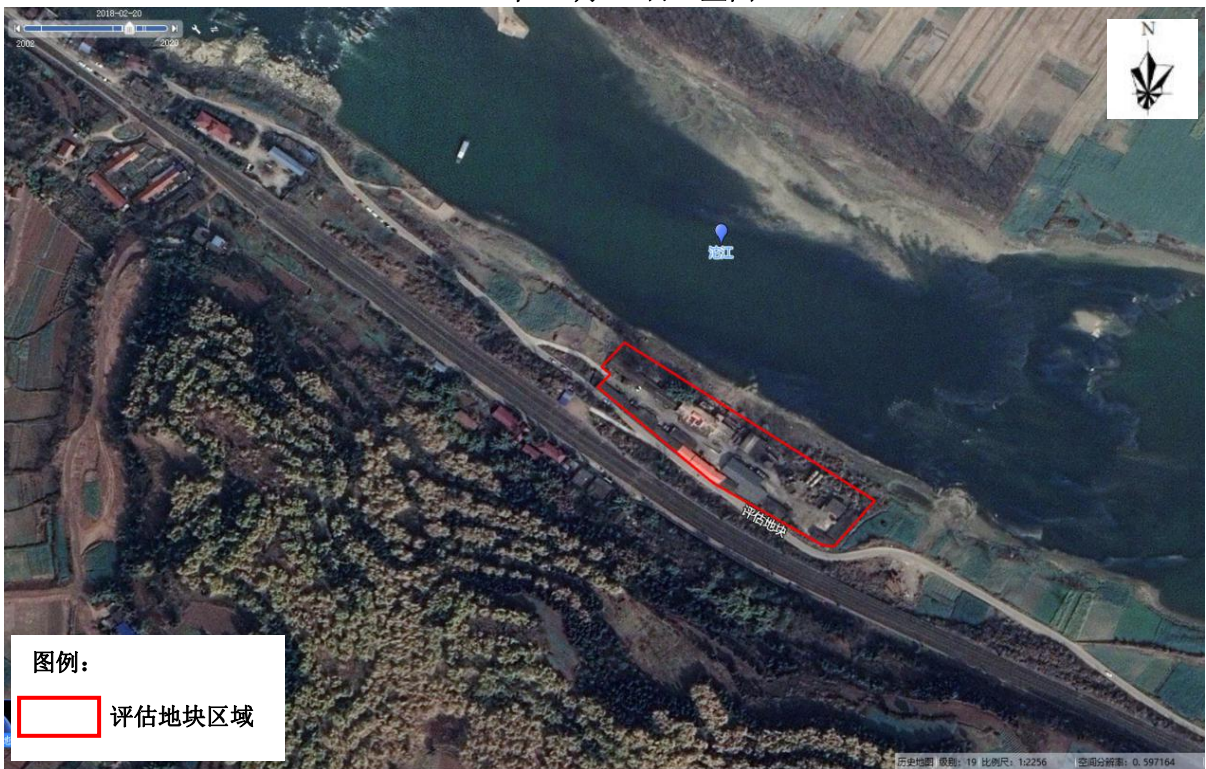
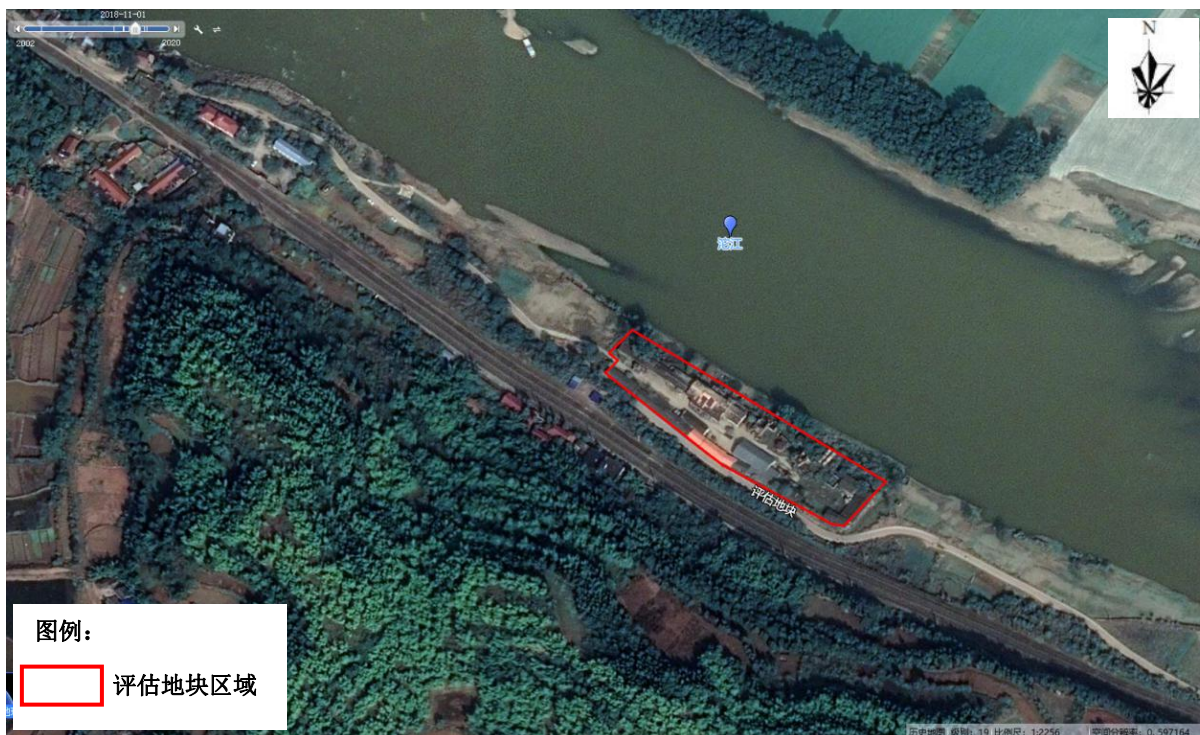
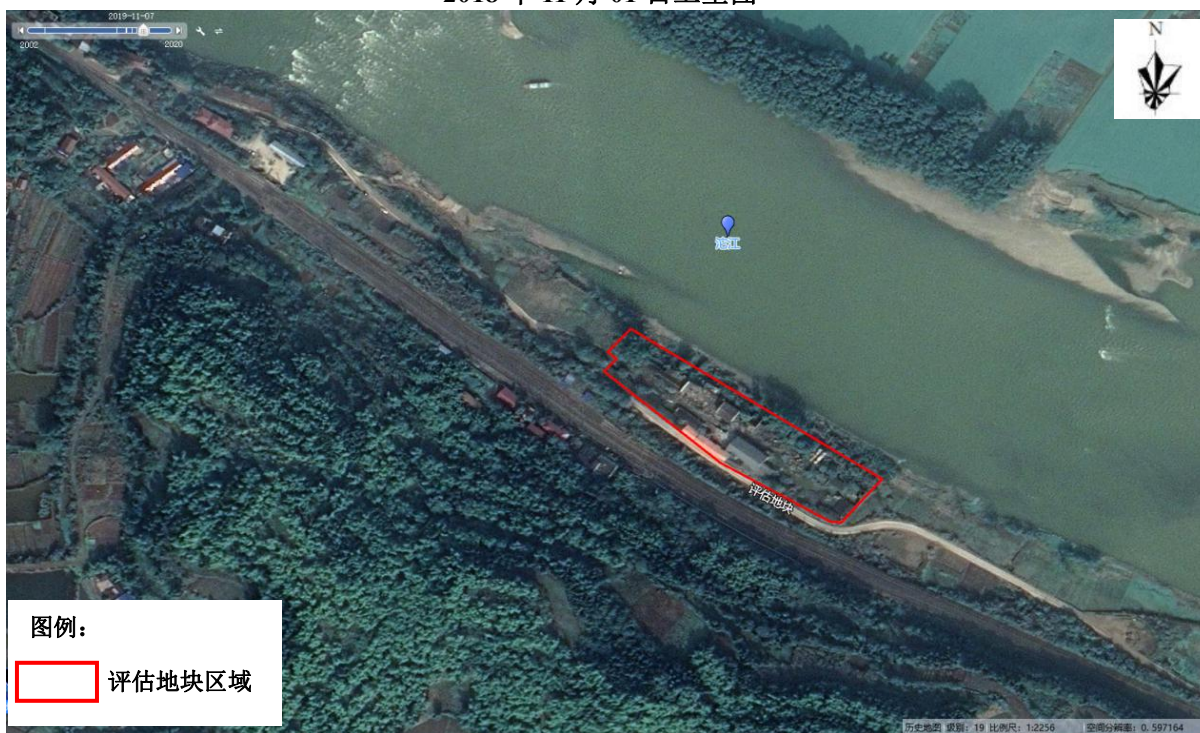
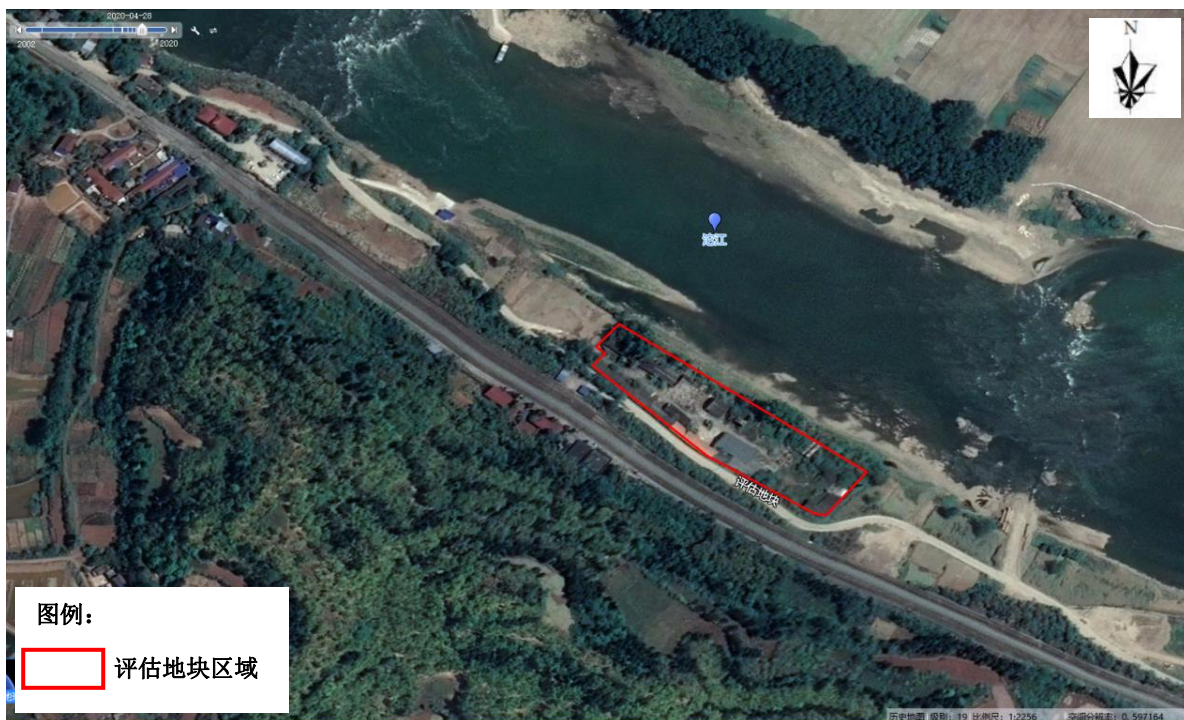
图 2.4-1 地块空间历史影像图

都铁路局将本地块从其土地证中剥离出来后，中铁八局集团电务工程有限公司才于 2019.8.23 办理了土地证（见附件 2）
2001 年~2006 年	资阳市长隆化工厂	从事氯化石蜡和氯化钙、氯化钡的生产	根据图 2.4-1，2002.11.27 在 CPE 生产区旁为三个水槽，2014.11.11 水槽区域变成 CPE 生产区； 2002.11.27 的 CPE 生产区于 2019.11.07 已拆除；氯化石蜡生产车间于现场踏勘满（2020.8）时已拆除，其余构筑物基本未发生变化
2006 年~2016 年	资阳虹光塑剂有限公司（曾用名：资阳苦兰塑剂有限公司 2006-2008 年）	从事氯化聚乙烯生产、盐酸及液氯销售，于 2016 年初破产	
2016 年~至今	闲置	/	虹光塑剂停产后地块一直闲置至今

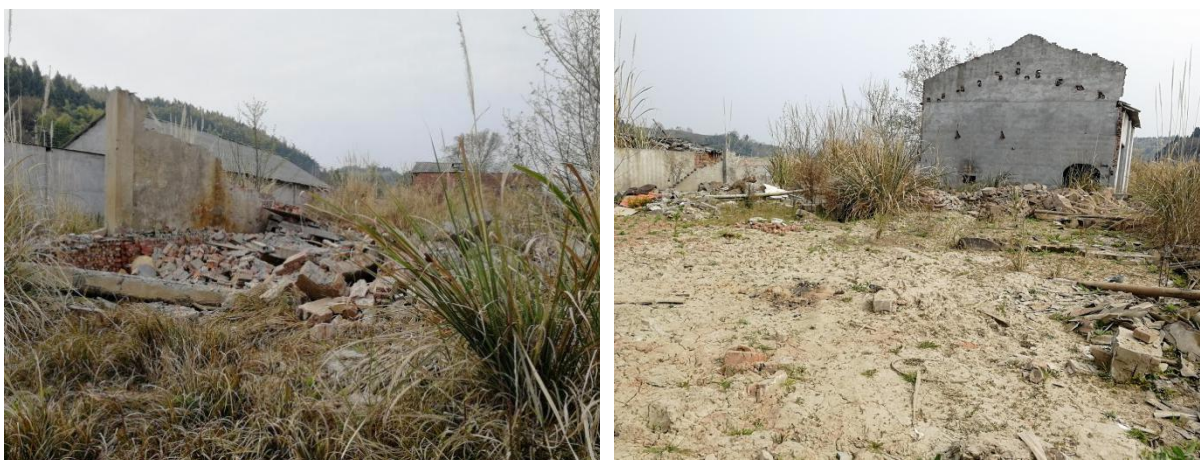
已拆除构筑物（图中所示分别为氯化石蜡生产车间和 CPE 生产区）

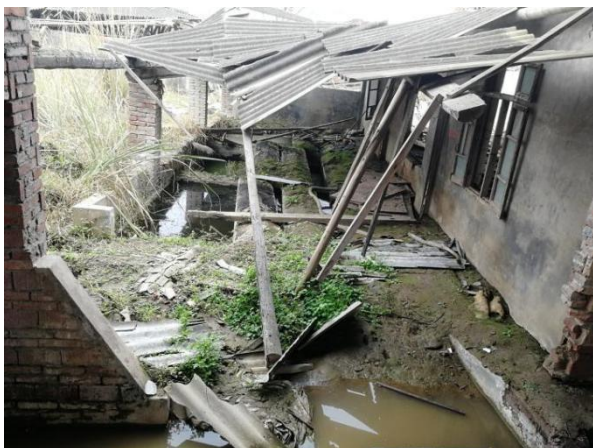
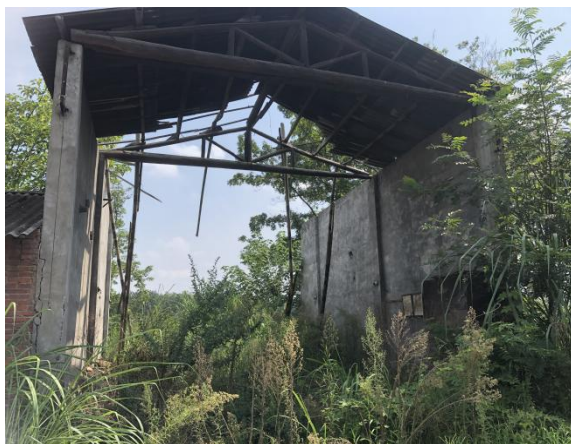
已存在不同程度破损构筑物（图中所示分别为氯化钙、氯化钡生产区（左图）和锅炉房（右图））

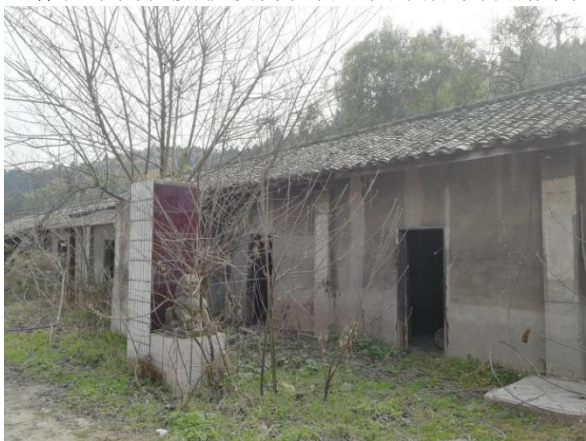
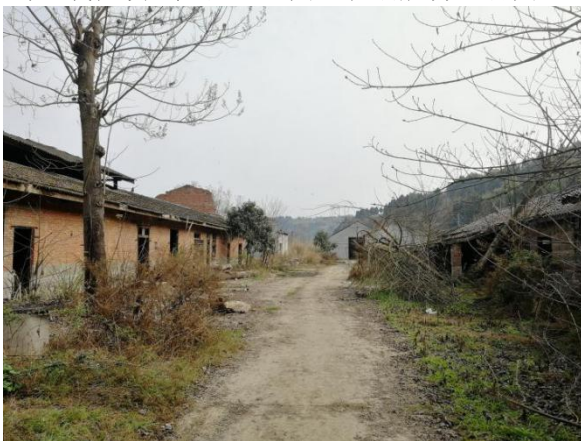
残留构筑物（主要为生活区、办公室、宿舍和库房）

(2) 由于在现场调查过程中，地块内大部分构筑物已破损还未拆除，若在后期构筑物拆除过程中，本报告建议在拆除过程中的污染防治工作，避免因拆除工作造成二次污染。且地块四周围墙有破损，建议在开发利用之前设置围栏及警示牌，禁止向地块内倾倒或堆放废弃物等，避免对土壤和地下水造成新的污染。

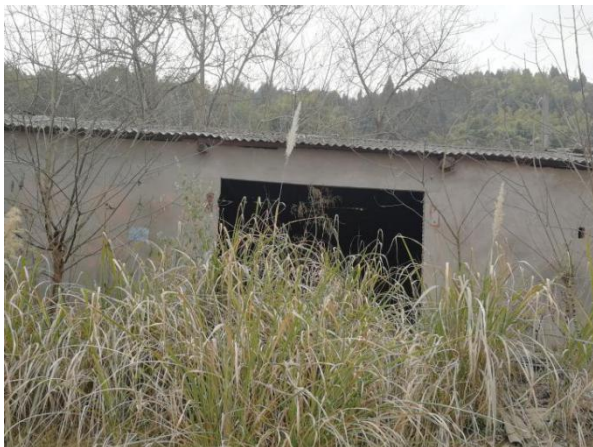
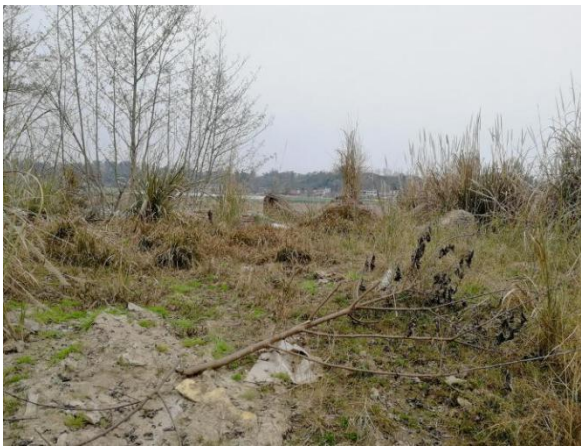
图 2.4-2 地块现状图

地块内杂草丛生

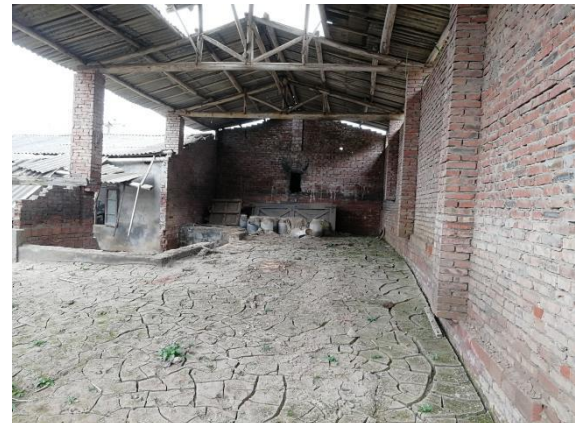
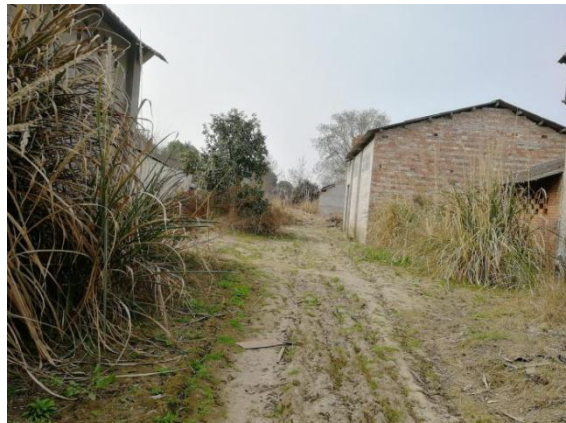
根据2020年08月进行现场踏勘，地块东及东北侧紧邻沱江，西侧紧邻一公路小道，地块内整体地势趋于平整。地块内部分构筑物已拆除或破损，地块内杂草丛生，大部分地表被约5-20cm厚的泥土覆盖（据访谈得知，该地块紧邻沱江，曾被洪水淹没，在地表遗留大量洪水过后的泥土），地块内有少许残留物（主要有原材料、产品、废包装袋、生活及办公用品等），地块内生产设备、储罐等已拆除，地块现状照片见图2-4-2和附图二。

地块内地表泥土覆盖

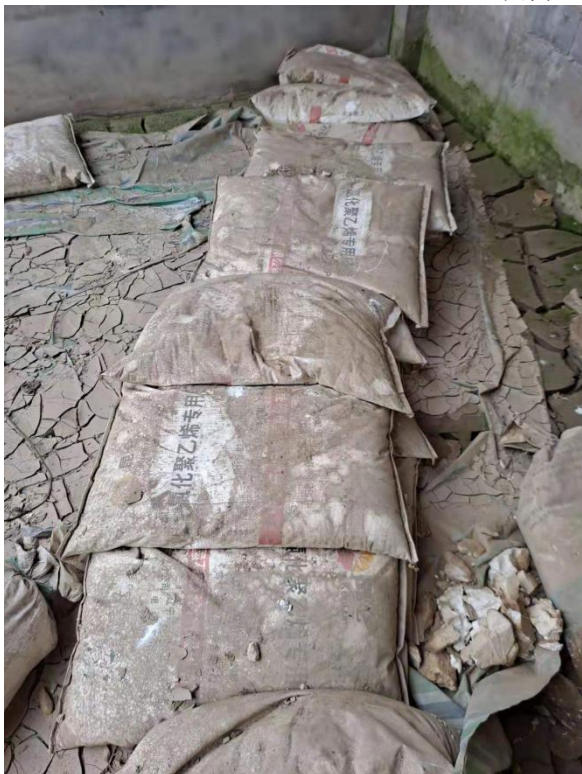
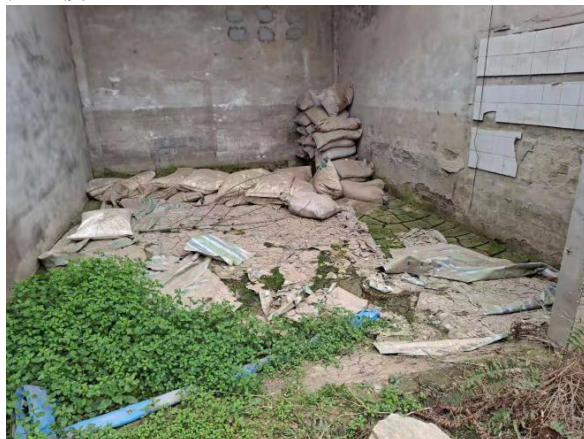
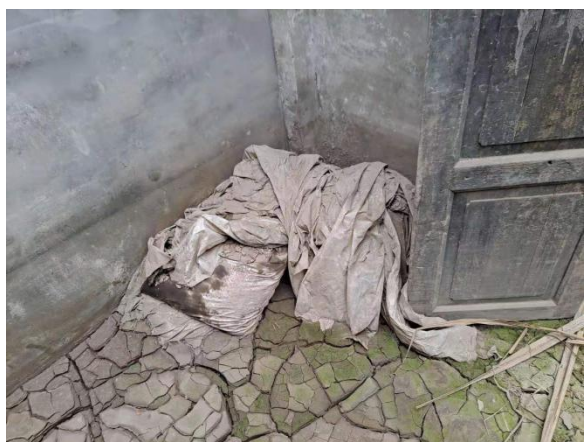
地块内残留物（原材料氯化聚乙烯专用树脂）

地块内残留物（残留包装袋和产品氯化聚乙烯）

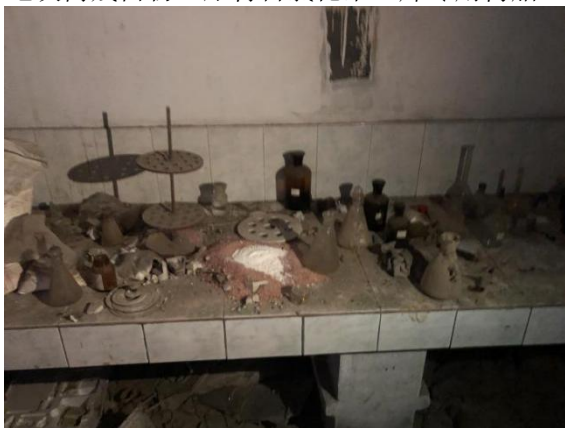
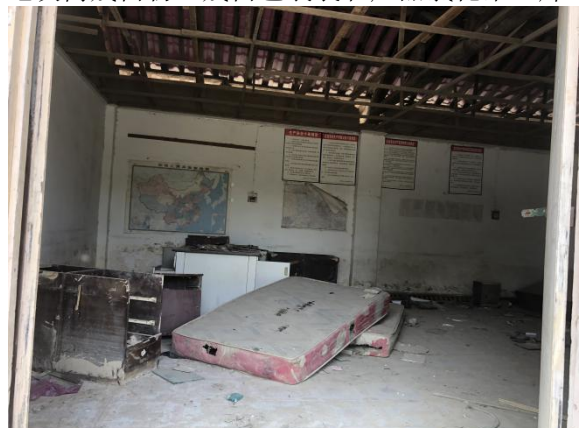
地块内残留物（化验室内空试剂瓶）

地块内残留物（部分办公生活用品）

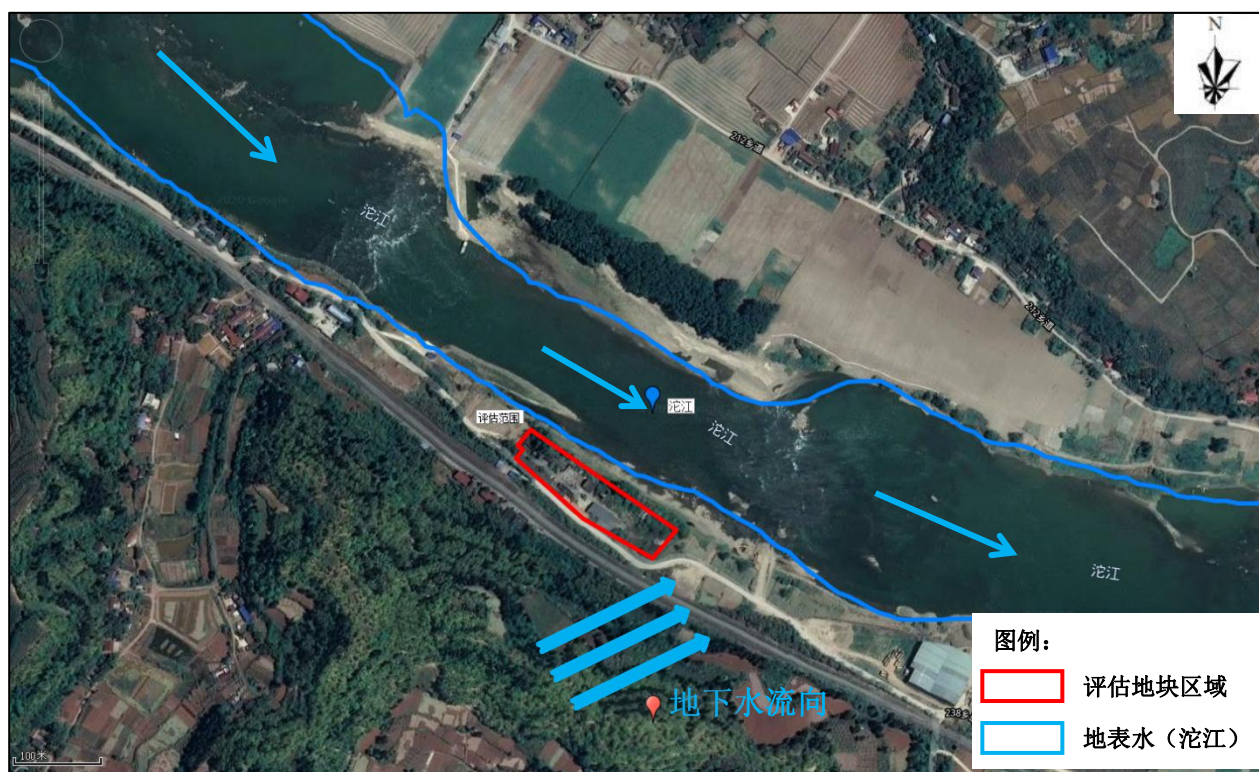
地下水流向受地形地貌控制，地块外四周地势西（西南）高东（东北）低（西南侧为山体，东及东北侧为沱江），地下水流向整体与地形坡降一致、整体由西南侧山体向东、北径流至最低排泄基准面沱江（河流溪沟）。评估地块所在区域地下水流向见图 3.2-2。

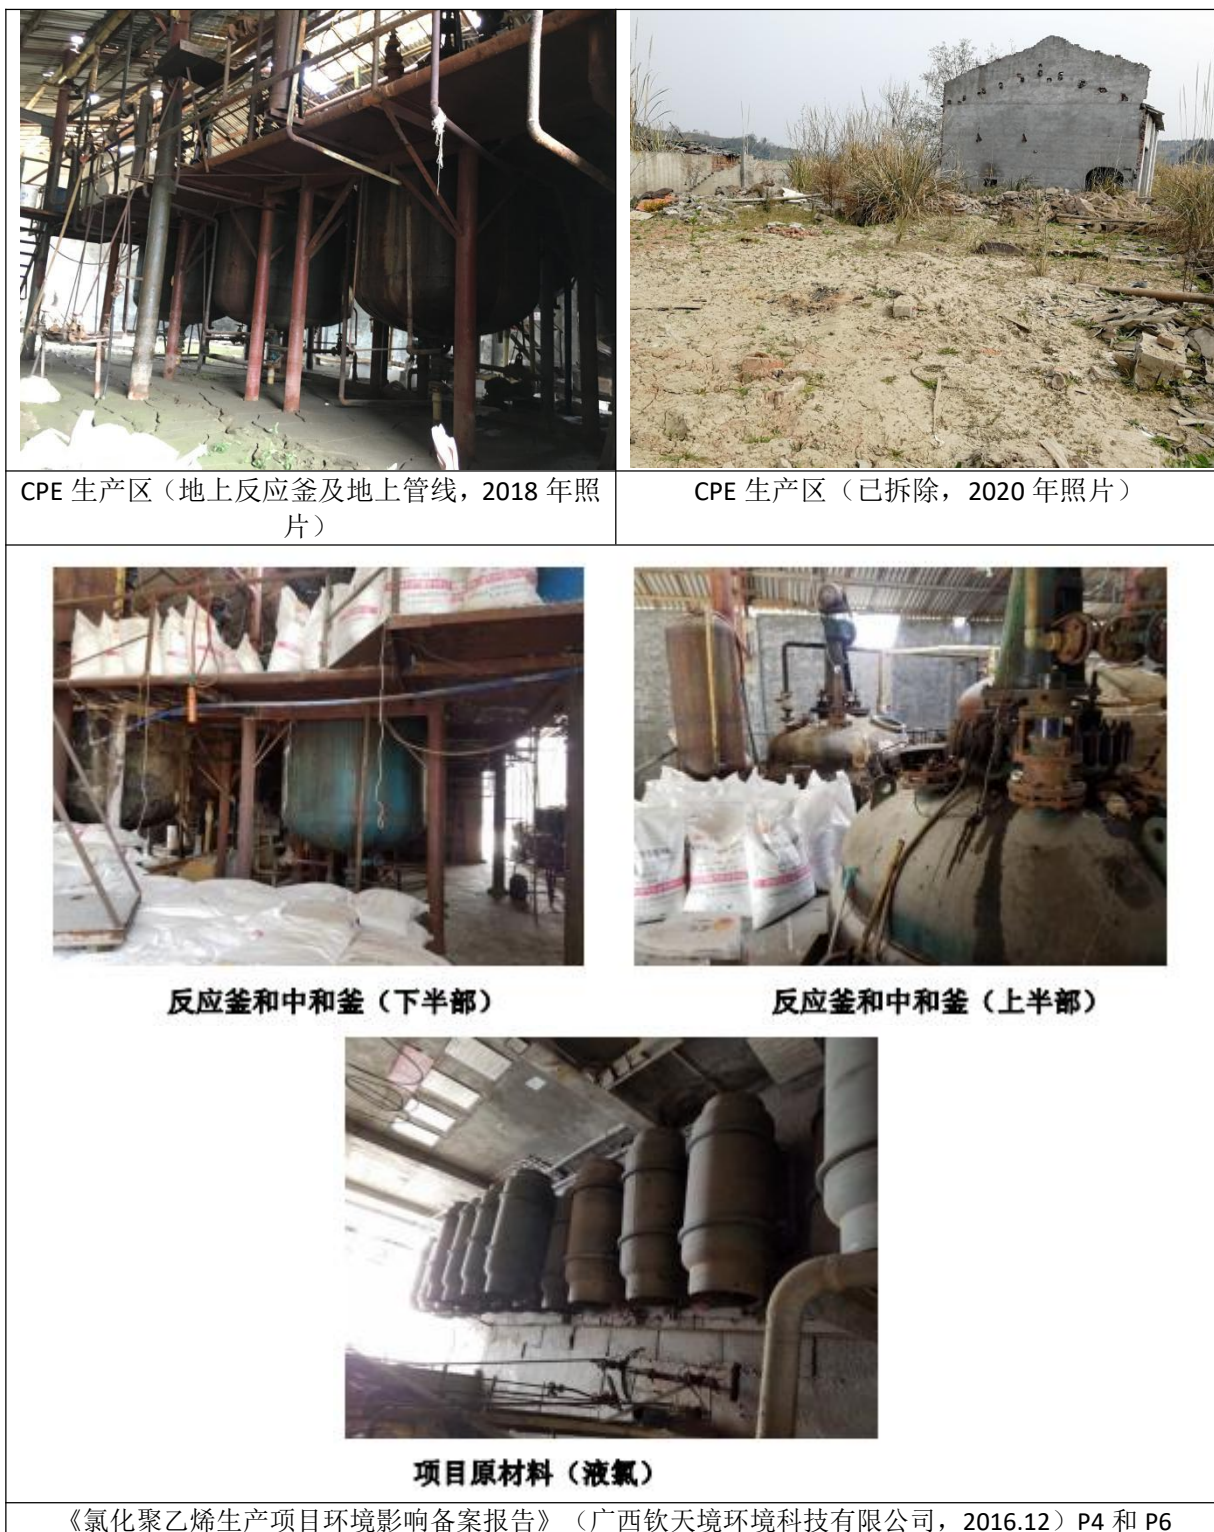
图 3.2-10 CPE 生产区内照片

根据环评备案报告及 2018 年现场照片，初步确定 CPE 生产区内无地下管线，管线属于地上管线，见下图 3.2-10.

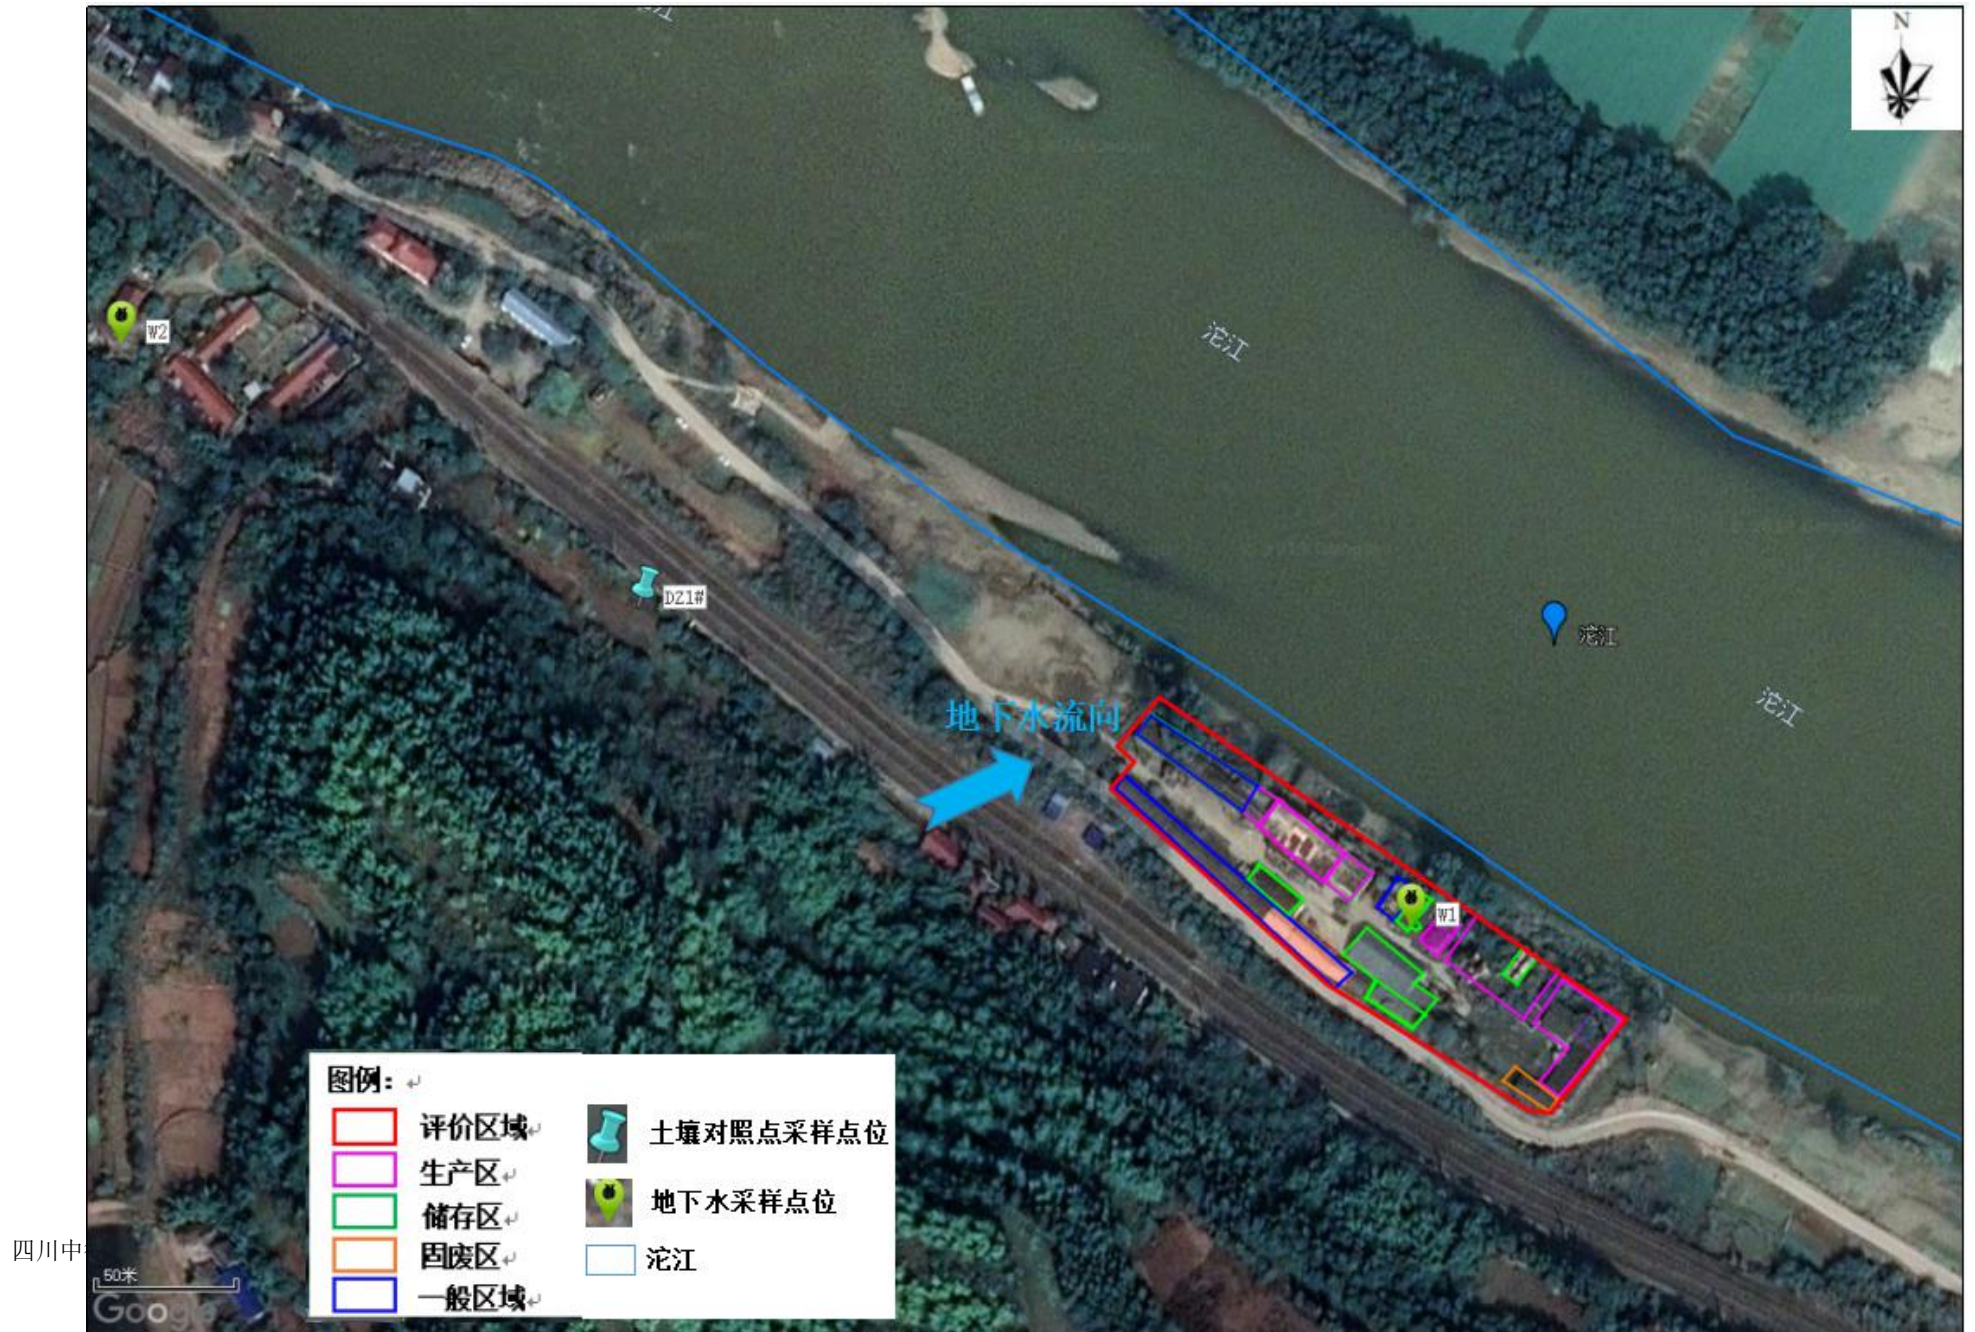
图 4.1-2 地下水和地块外土壤对照点监测布点图

采样点编号	采样点位置	地理坐标	水位埋深(米)	检测指标
W1	地块内东南侧下游方向	E104.620936° N30.223912°	5.1	pH 值、总硬度、溶解性总固体、硫酸盐、氯化物、铁、锰、铜、锌、挥发酚、耗氧量、氨氮（以 N 计）、亚硝酸盐（以 N 计）、硝酸盐（以 N 计）、氰化物、氟化物、汞、砷、硒、镉、六价铬、铅、石油类、三氯甲烷、四氯化碳、钡、二氯甲烷、1,2-二氯乙烷、1,1,1-三氯乙烷、1,1,2 三氯乙烷、1,2-二氯丙烷、氯乙烯、1,1 二氯乙烯、1,2-二氯乙烯、三氯乙烯、四氯乙烯、苯并(a)芘
W2	地块外西北侧	E104.616004° N30.225835°	3.0
